# SAN DONA' DI PIAVE

PULIZIA E MANUTENZIONE DELLE STATUE CHE  
ORNANO IL DUOMO DI SANTA MARIA DELLE GRAZIE  
E RIFACIMENTO DI DUE VOLTI DANNEGGIATI DAI  
FULMINI.

ARCHIVIO FOTOGRAFICO DEL CLUB 54

COORDINAMENTO DI FEDERICO FURLAN E ARTURO MESTRE

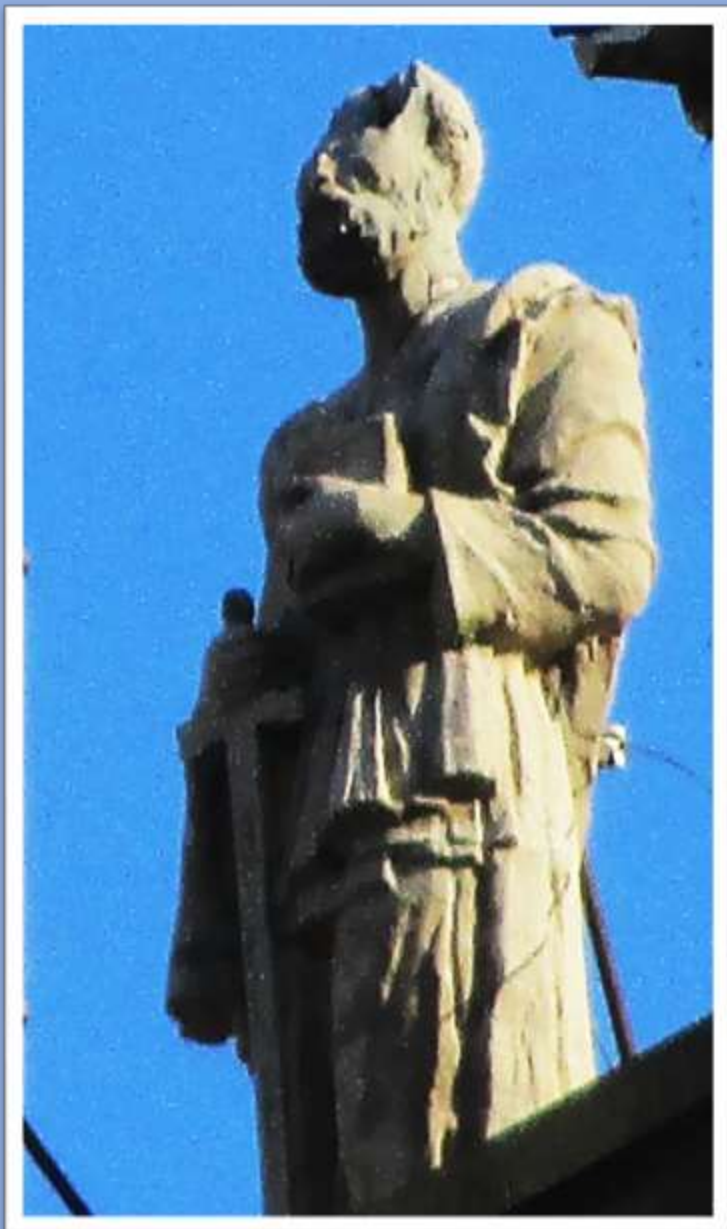
Così appariva la testa della statua danneggiata da un fulmine

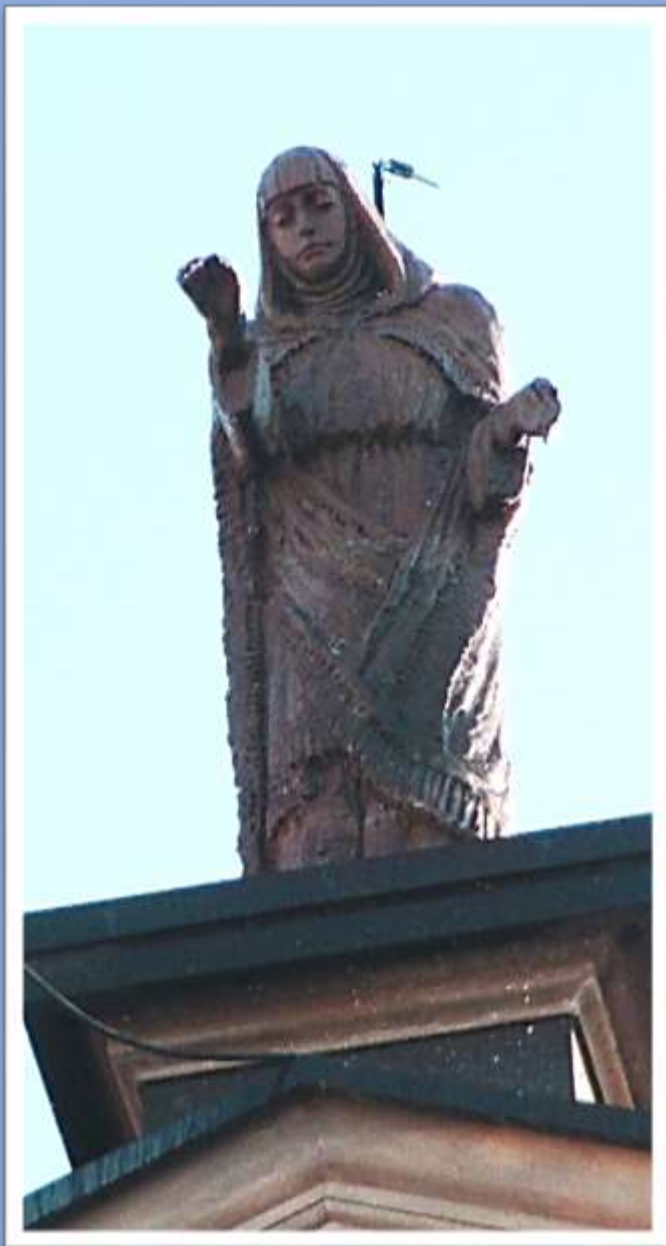
Il volto della statua da restaurare
